Asbestinventarisatetest

Attestnummer : 20240715-000191.000

Zone 1: Bijgebouw

Plan 1.1: Magazijn

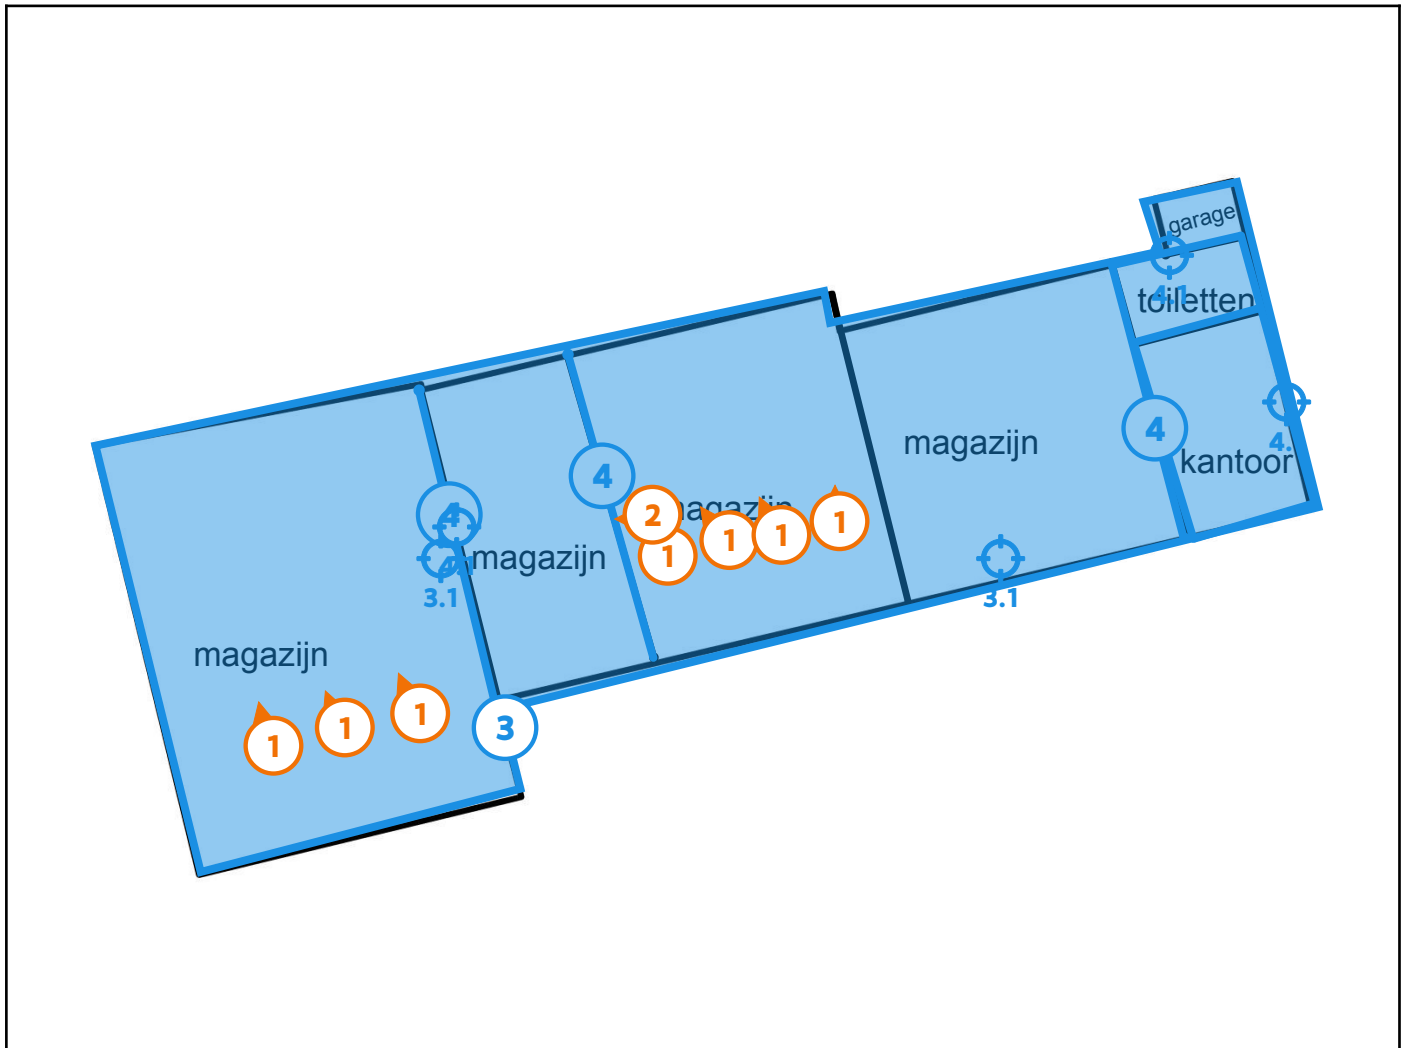
Beschrijving	Type	Actie
1. Verloren bekisting	Asbestmateriaal	Maatregelen nemen
2. Asbestcement afvoer	Asbestmateriaal	Maatregelen nemen
3. Roofing plat dak	Geen asbest	-
3.1 Code: MM03	Mengmonster	-
4. Pleisterwerk wanden	Geen asbest	-
4.1 Code: MM01	Mengmonster	-

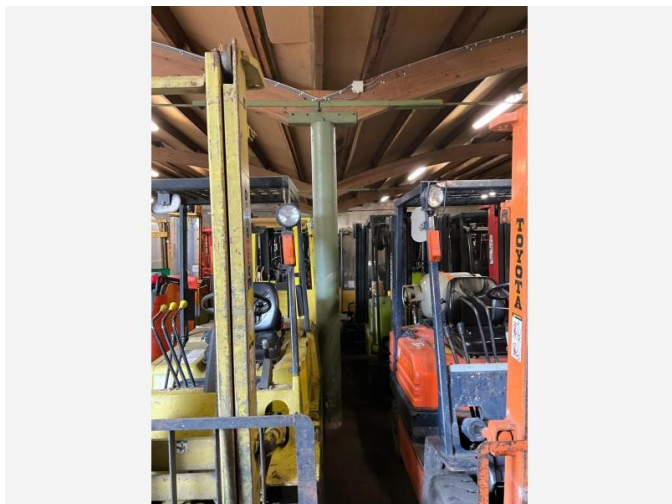
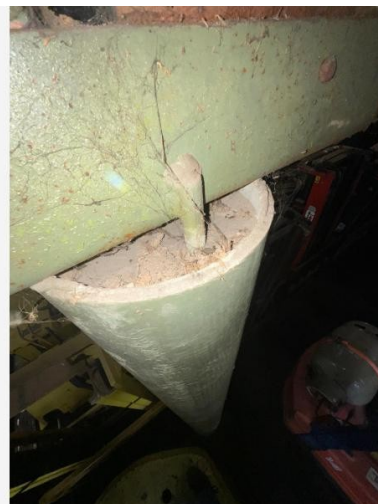
Overzichtsfoto

Eindbeoordeling materiaalrisico	Verhoogd materiaalrisico en/of verhoogde kans op vezelvrijgave
---------------------------------	--

Gebondenheid	Categorie 1: hechtgebonden in oorsprong
Asbestsoort (vezeltype)	Crocidoliet aanwezig
Asbestconcentratie	Laag (< 50%)
Afschermingsgraad van het gehele materiaal	Geheel of deels (ook) vrij aan de binnenlucht
Toestand van het materiaal	Licht beschadigd, licht verweerd. Intact materiaal type Pical – asbestboard of categorie III 'gebondenheid'

Beschrijving	Verloren bekisting
Omgeving	Binnen
Primaire drager	Fundering-draagstructuur (horizontaal, verticaal)
Asbestmateriaal	Verloren bekisting - Buis, koker
Bindmiddel van asbestmateriaal	Cement
Gebondenheid op basis van bindmiddel	Hecht
Hoeveelheid (lengte - omtrek - dikte - aantal)	<ul style="list-style-type: none">• 4,00 m - 30,00 cm - 1,00 cm - 7 stuks
Totaal volume	0,084 m ³
Eenvoudig bereikbaar	Nee <ul style="list-style-type: none">• Verwijdering tast de bouwkundige integriteit aan.
Bevestigingswijze	<ul style="list-style-type: none">• Geklemd• Verlijmd, ingegoten, versmeerd
Identificatiemethode	Vaststelling zonder monsternamen
Destructieve handeling voor identificatie	Nee

Het asbestmateriaal valt onder de mijlpaal van 2040.

- Zorg voor een veilig beheer. Vermijd het beschadigen van het asbestmateriaal. Controleer de toestand jaarlijks op wijzigingen.

- Eenvoudige handelingen: mag via doe-het-zelf of door werknemer(s) met opleidingsattest eenvoudige handelingen
Indien de draagstructuur bij grote werken in zijn geheel kan worden losgemaakt & verwijderd, kan dit via eenvoudige handelingen.

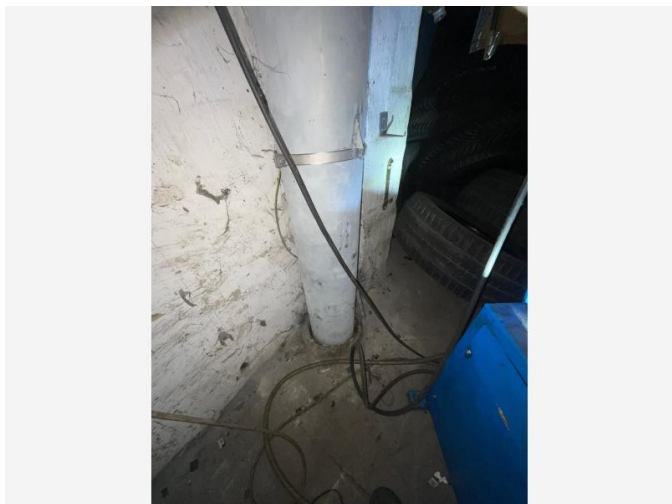
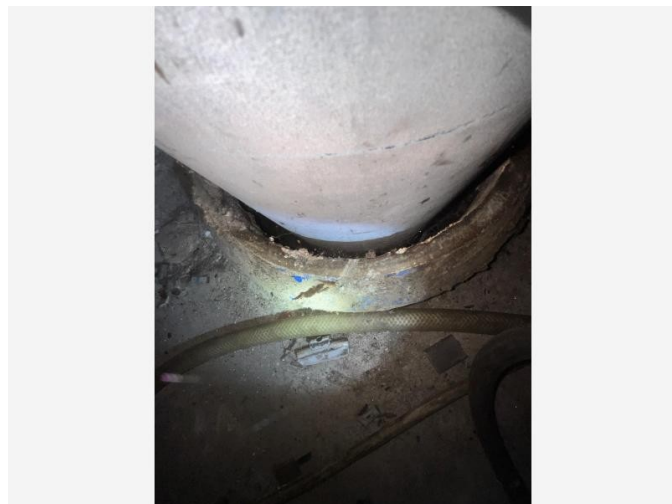
Overzichtsfoto

Eindbeoordeling materiaalrisico	Verhoogd materiaalrisico en/of verhoogde kans op vezelvrijgave
---------------------------------	--

Gebondenheid	Categorie 1: hechtgebonden in oorsprong
Asbestsoort (vezeltype)	Crocidoliet aanwezig
Asbestconcentratie	Laag (< 50%)
Afschermingsgraad van het gehele materiaal	Geheel of deels (ook) vrij aan de binnenlucht
Toestand van het materiaal	Licht beschadigd, licht verweerd. Intact materiaal type Pical – asbestboard of categorie III 'gebondenheid'

Beschrijving	Asbestcement afvoer
Omgeving	Binnen
Primaire drager	Infrastructuur hemelwater (opvang en afvoer)
Asbestmateriaal	Hemelwaterafvoerkanaal
Bindmiddel van asbestmateriaal	Cement
Gebondenheid op basis van bindmiddel	Hecht
Hoeveelheid (lengte - omtrek - dikte - aantal)	<ul style="list-style-type: none">• 0,10 m - 30,00 cm - 1,00 cm - 1 stuk
Totaal volume	< 0,001 m ³
Eenvoudig bereikbaar	Nee <ul style="list-style-type: none">• Het asbestmateriaal is bedekt (uitgezonderd laag verf, coating, behang, kunststof, textiel) en het wegnemen van het bedekkende materiaal kan niet zonder het bedekkende materiaal te beschadigen.
Bevestigingswijze	<ul style="list-style-type: none">• Verlijmd, ingegoten, versmeerd
Identificatiemethode	Vaststelling zonder monsternamen
Destructieve handeling voor identificatie	Nee

Het asbestmateriaal valt onder de mijlpaal van 2040.

- Zorg voor een veilig beheer. Vermijd het beschadigen van het asbestmateriaal. Controleer de toestand jaarlijks op wijzigingen.

- Eenvoudige handelingen: mag via doe-het-zelf of door werknemer(s) met opleidingsattest eenvoudige handelingen
Indien de afvoer rondom kan worden uitgegraven & in zijn geheel worden verwijderd, kan dit via eenvoudige handelingen.

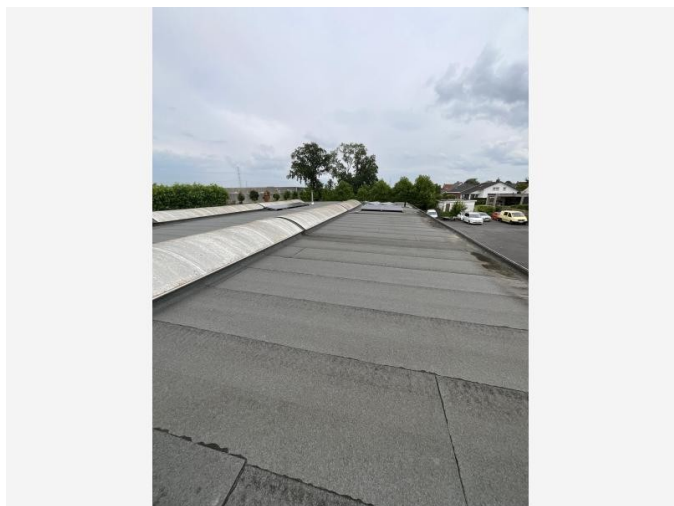
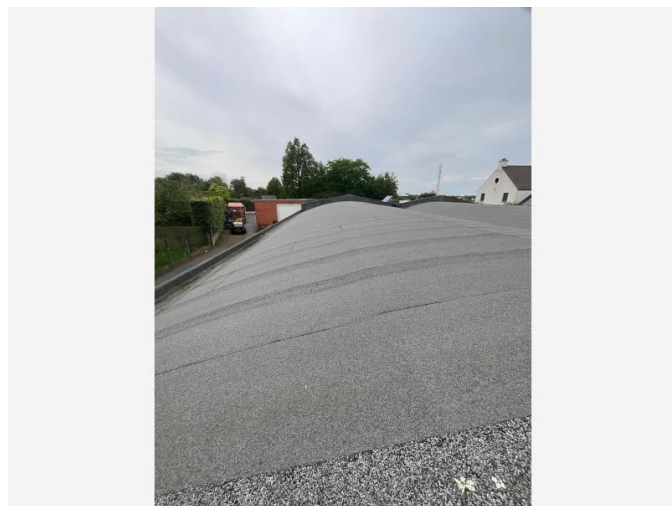
Fiche 3: Roofing plat dak

Geen asbest

#	Type	Referentie	Resultaat
3.1	Mengmonster	MM03	Geen asbest

Beschrijving	Roofing plat dak
Omgeving	Buiten
Primaire drager	Plat dak
Bindmiddel van materiaal	Bitumen (roofing, teer, asfalt)
Gebondenheid op basis van bindmiddel	Hecht
Hoeveelheid (oppervlakte - aantal)	• 2.000,01 m ² - 1 stuk
Totale oppervlakte	2.000,01 m ²
Identificatiemethode	Vaststelling met monstername
Destructieve handeling voor identificatie	Nee
Opmerking	De hoeveelheden zijn ramingen en zijn daarom ten allen tijde indicatief.

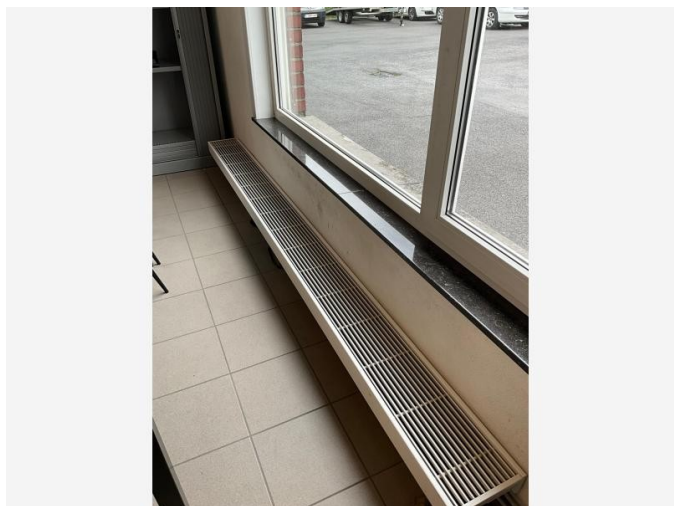
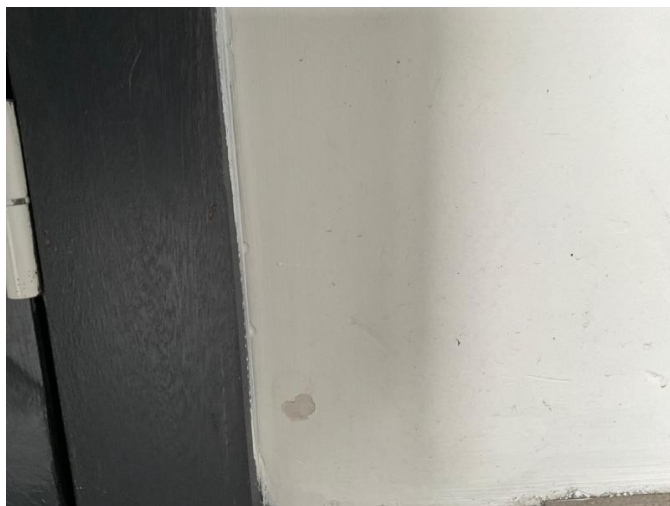
Overzichtsfoto

Geen asbest

#	Type	Referentie	Resultaat
4.1	Mengmonster	MM01	Geen asbest

Beschrijving	Pleisterwerk wanden
Omgeving	Binnen
Primaire drager	Binnenwand
Bindmiddel van materiaal	Gips - kalk
Gebondenheid op basis van bindmiddel	Niet-hechtgebonden
Hoeveelheid (oppervlakte - dikte - aantal)	• 60,00 m ² - 0,50 cm - 1 stuk
Totaal volume	0,30 m ³
Identificatiemethode	Vaststelling met monsternamen
Destructieve handeling voor identificatie	Nee
Opmerking	De hoeveelheden zijn ramingen en zijn daarom ten allen tijde indicatief.
